## Doğu Karadenizde Tarihi Kırsal Yerleşimlerin Korunması: Ardanuç/Adakale Mahallesi Örneği

*Conservation of Historic Rural Settlements in the Eastern Black Sea Region: The Case of Ardanuç / Adakale Neighborhood*

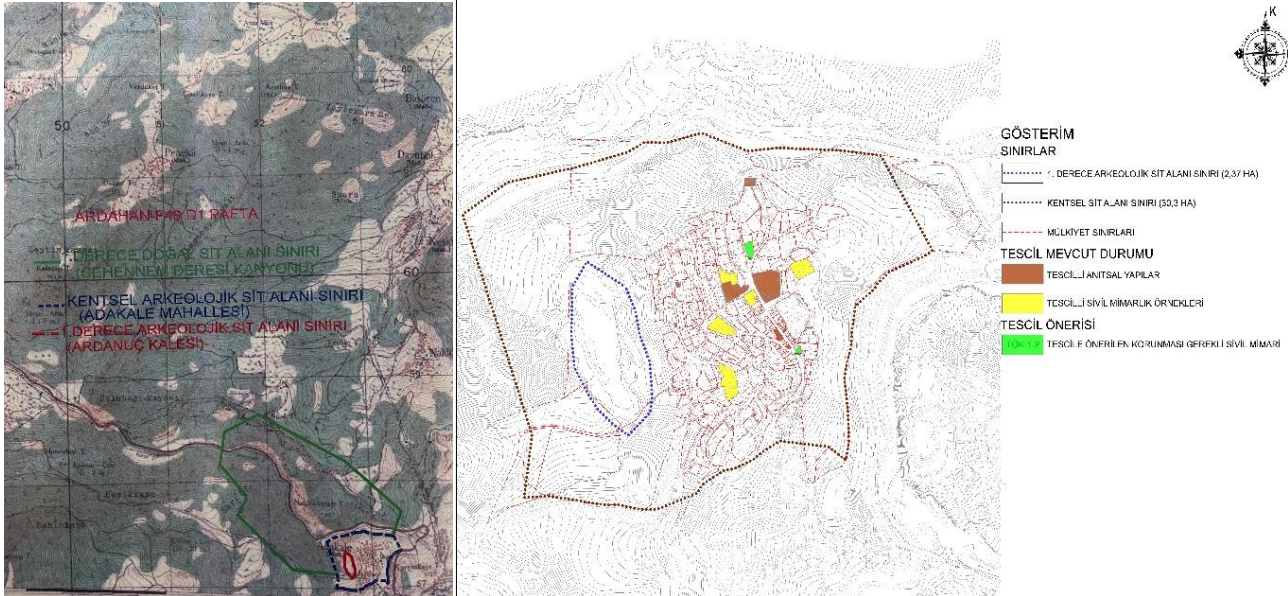
Şekil 1: Adakale Mahallesi I. Derece Arkeolojik ve Kentsel Sit Alanı

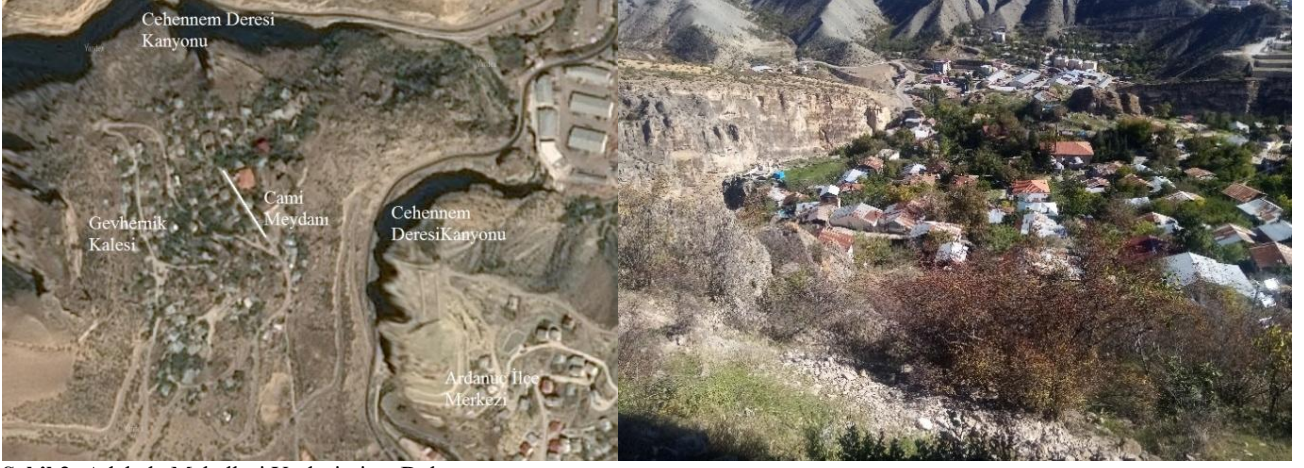
**Şekil 2:** Adakale Mahallesi Yerleşimi ve Dokusu

bulunmaktadır. Cami kotundan Cehennem Deresi Kanyonuna kadar azalan kotta az sayıda konut yapısı yer almaktadır. Kale eteğinde şekillenen mahallenin yapıları eğimin düşük olduğu kota ve manzaraya yönelerek yerleşmektedir. Eğime oturan ya da düz alana yerleşen konutların cepheleri sokağa ve bahçeye bakacak şekilde konumlandırılmıştır. Mahallenin kuzey ve doğu yönünde sınırını Cehennem Deresi Kanyonu belirlenmektedir (Şekil 2.).

Açık Alan Özellikleri: Adakale Mahallesi, açık alan yoğunluğunun fazla olduğu yerleşim niteliğindedir (Şekil 2.). Açık alan dokusunu sokaklar, bahçeler ve meydanlar oluştururken konutların kendi ihtiyaçlarını karşılamak üzere ekim dikim işleri için kullandıkları bahçe alanları açık alan yoğunluğuna katkı sağlamaktadır. İklim özelliklerine bağlı olarak açık alanlarda yeşil doku yoğunluğunun fazla olduğunu Adakale'de bahçe alanlarının eğime oturduğu yerlerde farklı kotlarda düzenlenen teraslamalar yer almaktadır.

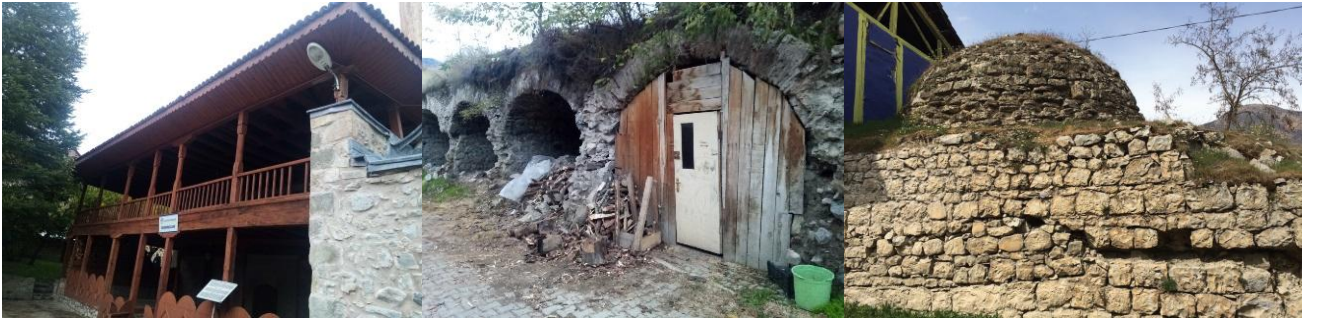
**Şekil 3:** İskender Paşa Cami, Arasta Dükkânları ve Hamam

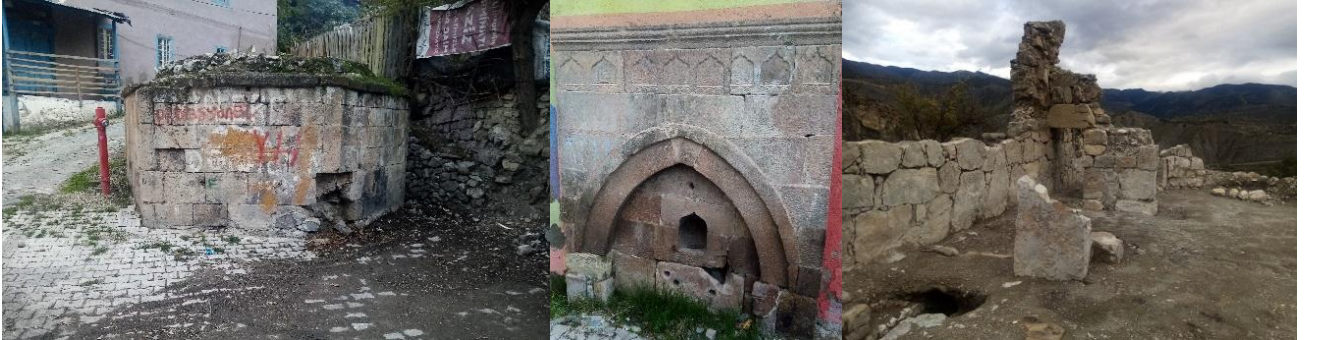
**Şekil 4:** Şadırvan, Çeşme ve Kilise Kalıntısı

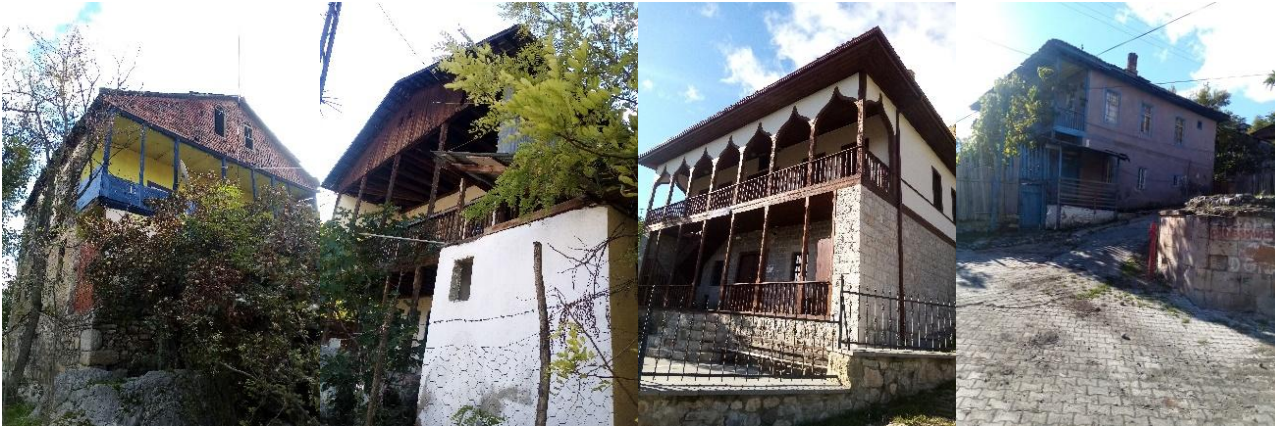
**Şekil 5:** Cephe Öğeleri (Sırasıyla 72 ada 27 parsel, 83 ada 8 parsel, 86 ada 4 parsel (Kültür Evi) ve 89 ada 1 parselde bulunan yapılar)  
**Kaynak:** Arazi çalışması 2022.

**Cephe Ögeleri ve Tipolojisi:** Konut yapılarının üst katlarında sıklıkla karşılaşılan ayazlık, cepheye zenginlik kazandırırken yerleşimin iklime uygun yarı açık mekân kullanımı da sunmaktadır. Yörenin iklim özelliğinin yansıması ayazlık camide kadınlar mahfili katında da bulunmaktadır. Konutlarda ve Camide her iki katta da

bulunan ayazlık ahşap dikme elemanlarla bölünmüş ahşap korkuluklu mekânlardır. Oldukça sade olarak biçimlenen ayazlıklardan Kültür Evi olarak kullanılan yapının üst katında kemerli süsleme detayı bulunmaktadır. Konutlarda beşik çatı kullanımının yaygın olduğu yapılarda giriş cephesinde üçgen çatı alınlığı cephenin karakterinde belirleyicidir. Ahşap elemanlarla şekillenen alınlıklarda çatı arasının havalandırılması için açılan pencereler bulunmaktadır. 72 ada 27 parselde bulunan konutun alınlığında yer alan pencereler kemerle bitirilmiş elemanlardır (Şekil 5.).

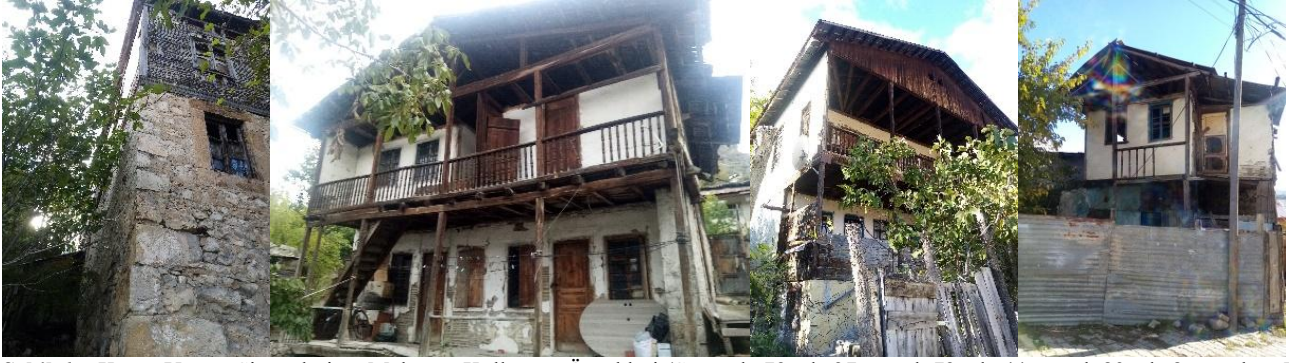
**Şekil 6:** . Konut Yapım Sistemleri ve Malzeme Kullanımı Örnekleri (Sırasıyla 72 ada 27 parsel, 72 ada 44 parsel, 83 ada 8 parsel ve 72 ada 10 parselde bulunan yapılar)

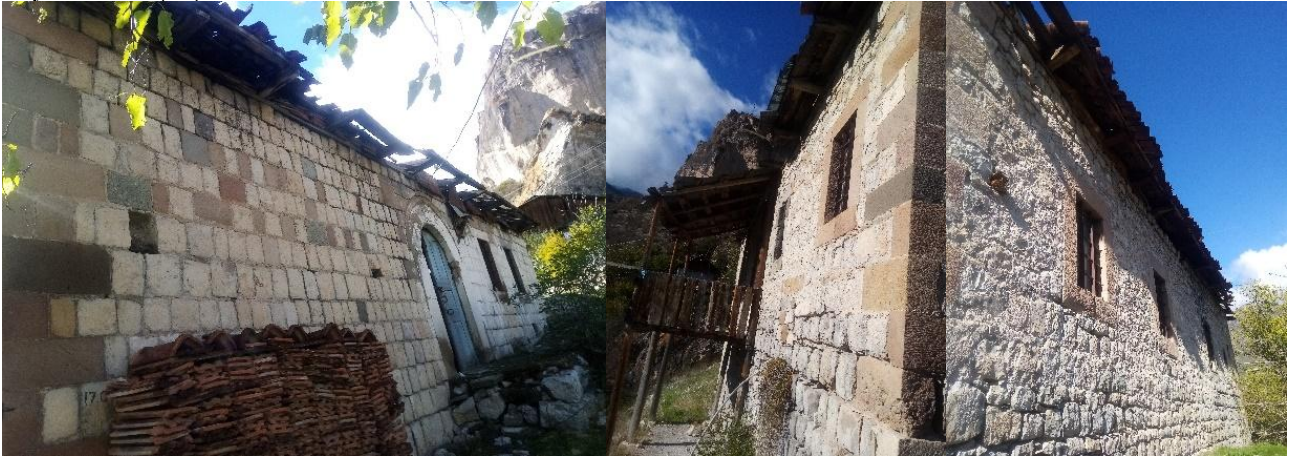
**Şekil 7:** . 78 Ada 9 Parseldeki Konut

örneğidir. Yerleşimin kullanım dışı kalan tek konut örneği 78 ada 9 (Şekil 7.) parseldeki konuttur. Arasta dükkanları, şadırvan ve hamamların yerleşimin işlevsiz kalarak kullanılmayan yapı örnekleridir. Kale eteğinde ve üst kotta yer alan hamam olduğu tahmin edilen yapı yakınında bulunan konutun müstemilatı olarak kullanılmaya devam etmektedir.

Konutlarda bahçe katında ve giriş katında yapı malzemesi olarak taş kullanıldığı görülmektedir. Bu sistem yapıyı zemin katlarda sudan ve rutubetten korumak için yapılmakta ve üst katlarda yapı malzemesinin ahşap olduğu görülmektedir. Konut örnekleri arasında kesme taş ve kaba yonu moloz taş kullanılarak inşa edilen tek örnek 78 ada 9 parseldeki konuttur. Kapı ve pencerelerinin taş söve ile biçimlendirilen yapının giriş kapısı taş kemerlidir. Yerleşimdeki diğer konut örnekleri ile farklı bir döneme ait olduğu düşünülen yapının giriş kapısının üzerinde okunamayan bir kitabesi bulunmaktadır (Şekil 7.).

Tescilli konutlarda zemine oturan ve giriş kat olarak kullanılan katlar kaba yonu moloz taştan sıvasız olarak inşa edilmiştir. Köşelerde kesme taş yerleştirilerek oluşturulan beden duvarlarında pencere ve kapı söveleri taştan yapılmıştır. Zeminle bağlantısı kesilen üst katlarda yapım sistemi tamamen ahşap olarak şekillenmektedir. Ahşap hıms sistemini kullandığı üst katlarda ahşap elemanlar arasında taş dolgu malzemesi olarak kullanılmıştır. Ahşabı dış etkilerden korumak için cephelerin sıvandığı ve sıvanın altında bağdadi (çakatura) kullanıldığı görülmektedir. Zemin katta taş yığma olan arka ve yan cephelere ön cephenin hıms sistemle üretilerek eklendiği örneklerle de rastlanmaktadır (Şekil 6.). 78 ada 9 parseldeki konut yerleşimdeki kesme taş ve moloz taş yığma sistemle üretilen tek örnektir (Şekil 7.).

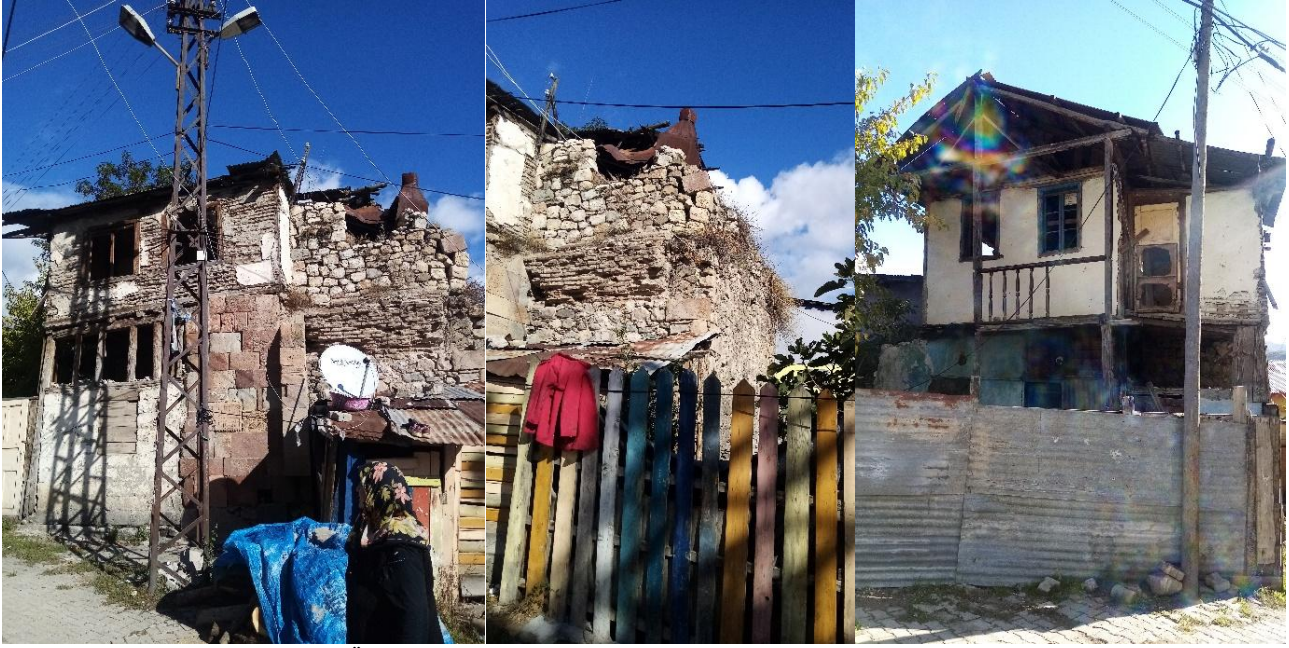
Şekil 8: . Mahalle Girişinde Tescilli Önerilen Konut

Adakale Mahallesi girişinde bulunan ve oldukça hasarlı durumda olan konutun alt kat ve üst kat cephe karakterinde farklılıklar görülmektedir. Arazi çalışmasının yapıldığı tarihte tescile önerilen konutun alt kat batı cephe beden duvarında sur parçası olduğu düşünülen kırmızı renk kesme taş yığma olarak inşa edilmiş bir duvar parçası yer almaktadır. Üzerinde 1563 tarihli kitabe bulunan sur kalıntısının güney cephesinde moloz yığma taş duvar üzerinde tuğla kemer parçası bulunmaktadır. 19. ve 20. yy.'larda sur kalıntısının bitişiğine ve üstüne konut inşa edildiği görülmektedir. Alt katının taş yığma ve ahşap karkas sistemle karma inşa edildiği yapının üst katı ahşap karkas arası taş dolgu olduğu belirlenmiştir. Sıva altında bağdadi (çakatura) olarak adlandırılan sistemin yer aldığı yapı üzerindeki izlerden okunmaktadır. Mevcut durumda kullanım dışı kalmış olan yapı bakımsızlık nedeniyle harap durumdadır. Çatı kaplama malzemesi saç olan yapının bitişiğinde

niteliksiz pek çok ek bulunmaktadır. Kuzey cephesinde küçük bir bahçesi bulunan yapının girişi de bahçeden ve kuzey cephesinden sağlanmaktadır. Yapının yine kuzey cephesinde bahçeye bakan ve yapı içinden ulaşılan ayazlık bulunmaktadır (Şekil 8.).
